PROYECTO:
DISEÑO ARQUITECTÓNICO PARA LA SEDE DE LA CAJA DE COMPENSACIÓN FAMILIAR DE "CAFABA" EN EL MUNICIPIO DE PUERTO WILCHES

DIRECCIÓN:
CARRERA 3 # 5 - 66 MUNICIPIO DE PUERTO WILCHES

CONTIENE:
**- PLANTA CUBIERTAS
 - RENDERS**

CONTIENE:
- DETALLE DE VENTANAS

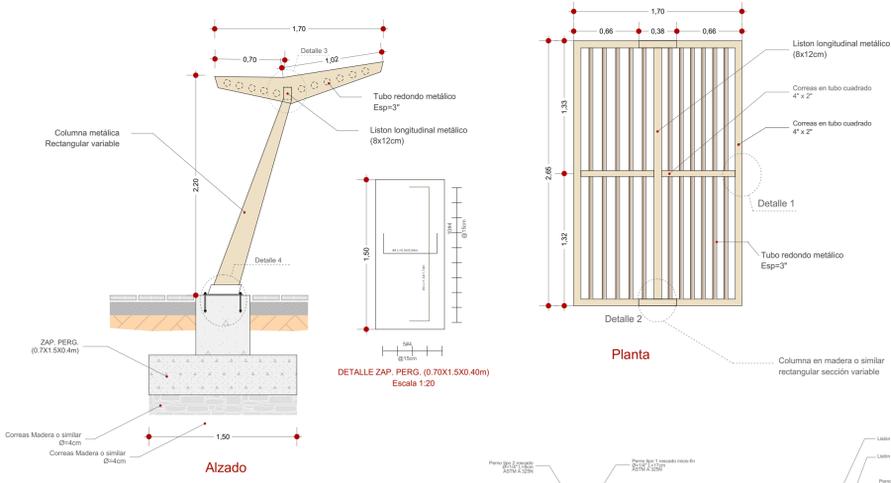
PÉRGOLA [PR]

Pérgola en madera conformada por pilares rectangulares de sección variable, listones o vigas y correas.

Piezas de madera inmunizada de alta resistencia al agua como sapan, abarco o similar tratada con linaza, o en su defecto madera sintética. Los pilares y listones deben ser en madera del tipo S1 o S2 (Apéndice G NSR 10). Platinas ASTM A36. Tornillos de cabeza redonda. Tarugos o chazos en madera para recubrimiento de tornillos.

Los elementos en madera deben ser inmunizados conforme NSR-10 título G. Se recomienda un tratamiento con linaza cada año.

Se debe anclar tal y como se muestra en el detalle de 4 apoyada sobre el terreno nivelado y compactado. Se deben disponer anclajes con las características geométricas y mecánicas mostradas en detalle 4.

Aplicar linaza para piezas en madera cada año. Revisar el estado de la madera y reemplazar las piezas que están en mal estado o astilladas. El soporte en platinas de acero estructural se debe reemplazar en caso de rotura.

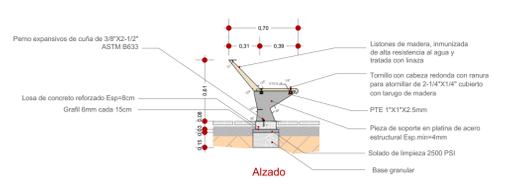
BANCA RECLINADA [BR]

Elemento en hierro fundido y madera para sentarse.

Piezas de madera inmunizada de alta resistencia al agua como sapan, abarco o similar tratada con linaza, o en su defecto madera sintética. Cuyo uso será para espaldar y asiento, atornilladas a soporte en hierro fundido. Piezas de soporte en platinas de acero estructural de mínimo 4mm de espesor. Tornillos de cabeza redonda. Tarugos o chazos en madera para recubrimiento de tornillos.

Soporte en platinas de acero estructural, con pintura electrostática color gris texturizado RAL 7010.

Se debe anclar a una losa de espesor mínimo de 8cm reforzada con un grafil 6mm cada 15cm en ambos sentidos apoyada sobre el terreno nivelado y compactado, posteriormente se dispondrá una capa inferior en solado de limpieza de 2500 PSI de espesor mínimo de 3cm, seguida por una base granular de espesor mínimo de 15cm. Finalmente se realizara un acabado en mortero. Se deben disponer pernos expansivos de cunfa de 3/8"x2-1/2" que cumplan norma ASTM B633 con tuerca de seguridad ubicados dentro de las caras interiores de las patas.

Aplicar linaza para piezas en madera cada año. Revisar el estado de la madera y reemplazar las piezas que están en mal estado o astilladas. El soporte en platinas de acero estructural se debe reemplazar en caso de rotura.

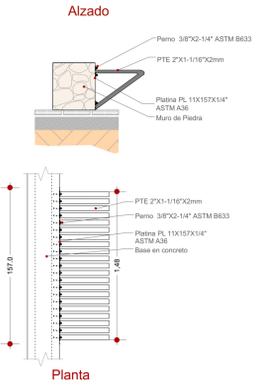
BANCA METÁLICA [BM]

Elemento constituido por un soporte estructural en concreto reforzado y elementos metálicos cuya finalidad es brindar soporte al usuario de la banca.

Piezas de tubería estructural. Cuyo uso será para asiento, atornilladas a soporte en concreto reforzado. El elemento de soporte hueco es en concreto de 3000PSI reforzado con varillas de acero. Casetón liviano Anclajes en acero estructural según especificaciones.

Soporte en concreto reforzado con laminados arquitectónicos. Elementos metálicos con pintura electrostática color gris texturizado RAL 7010.

Se coloca sobre un piso duro y nivelado, con una capa inferior en solado de limpieza de 2500 PSI de espesor mínimo de 3cm, seguida por una base granular de espesor mínimo de 15cm. Finalmente se realizara un acabado en mortero.

Los elementos metálicos se deberán reemplazar en caso que presenten roturas o deformaciones apreciables.

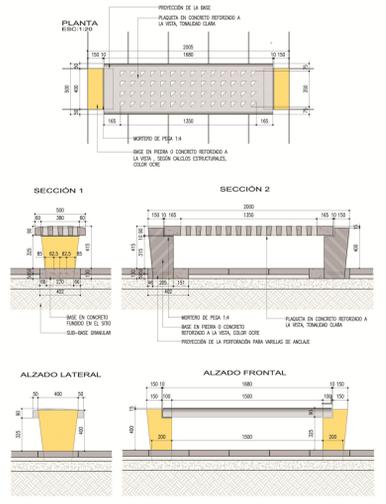
BANCA SENCILLA [BS]

Elemento de alta resistencia para sentarse y descansar por tiempos prolongados. Uso en áreas exteriores de jardín o plazuelas.

Dos piezas en concreto reforzado de 3000 PSI, una para sentarse y otras de soporte o patas, prefabricado con formaleta metálica, de alta calidad, con sistema de apertura para desmolde.

Concreto a la vista liso gris para base y con-color amarillo para patas.

Se funda una base en concreto de 3000 PSI de 45 cms de profundidad en la cual se embebe el elemento.

Sus piezas deben ser reemplazadas en caso de rotura. Se debe lavar periódicamente con agua a chorro a presión.

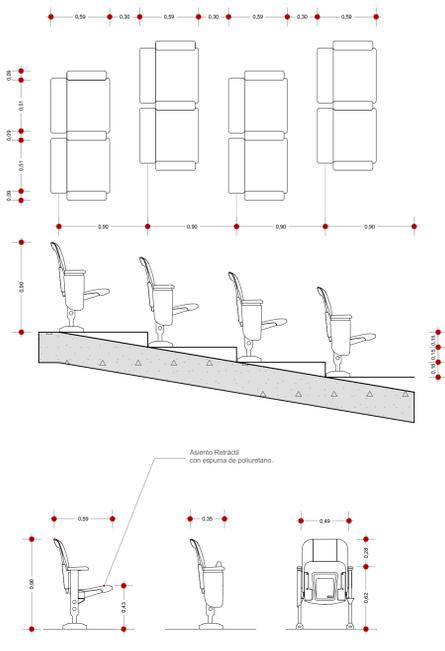
SILLETERIA AUDITORIO [SA]

Estructura metálica en perfil y chapa de acero, soldado al arco con hilo continuo, acabado en pintura negro mate, electrostática.

Espuma de poliuretano.

Asiento: densidad 65 kg/m³
 Respaldo: densidad 57,5 kg/m³

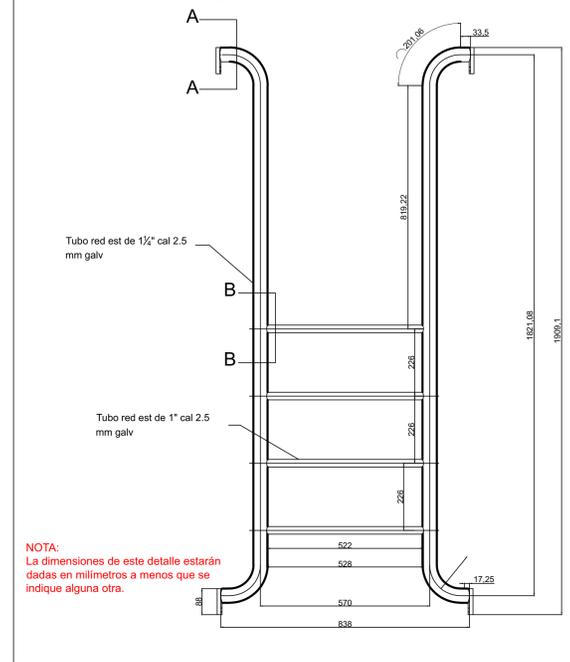
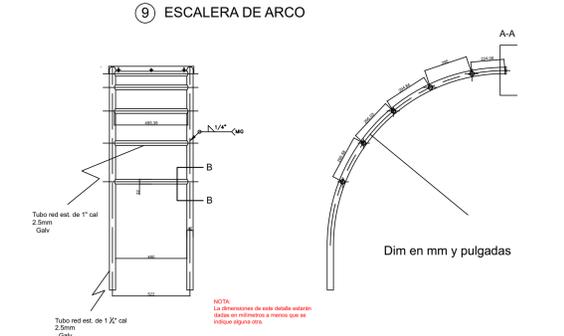
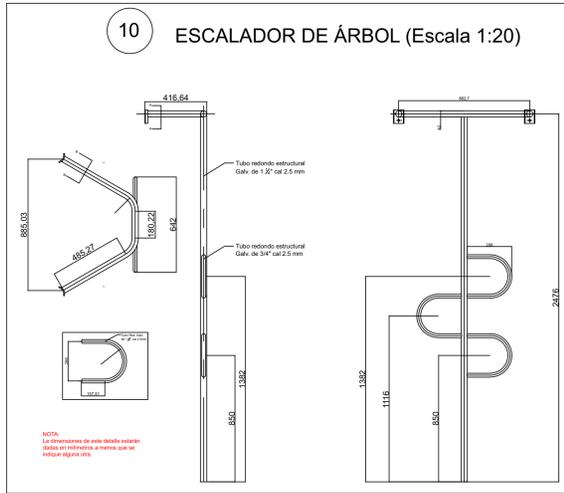
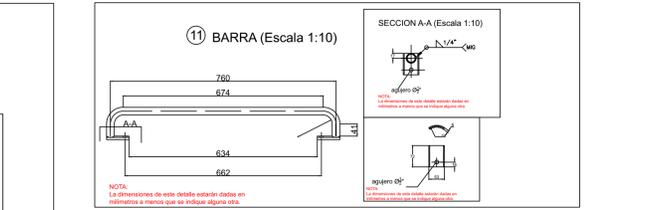
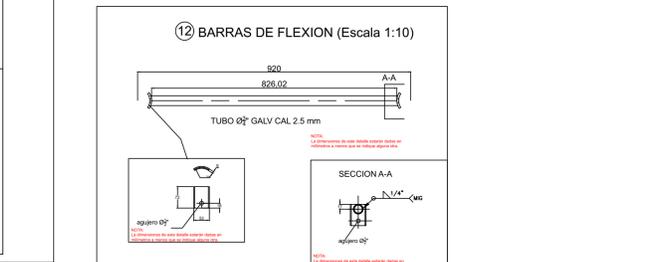
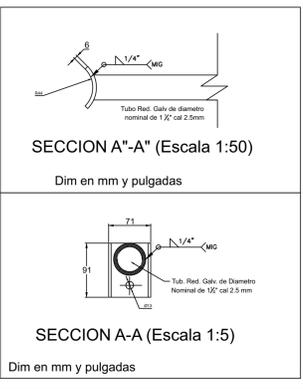
DIM EN mm Y Pulgadas

ITEM	DESCRIPCION	CANT.
1	PLATAFORMA CUADRADA	2
2	PLATAFORMA TRIANGULAR	2
3	BARANDA TIPO I	3
4	BARANDA TIPO II	1
5	PASAMANOS RECTO	1
6	PASAMANOS ANGULADO	1
7	DESLIZADERO EN ACERO INOX. 304	1
8	ESCALERA DE ACCESO	1
9	ESCALERA DE ARCO	1
10	ESCALADOR DE ARBOL	1
11	BARRA	4
12	BARRAS DE FLEXION	4
